# IL DEGRADO DELLE MURATURE CAUSATO DAI SOLFATI PRESENTI NEI LATERIZI

## analisi di tre "case histories"

Luigi Coppola,\* Roberto Troli\*

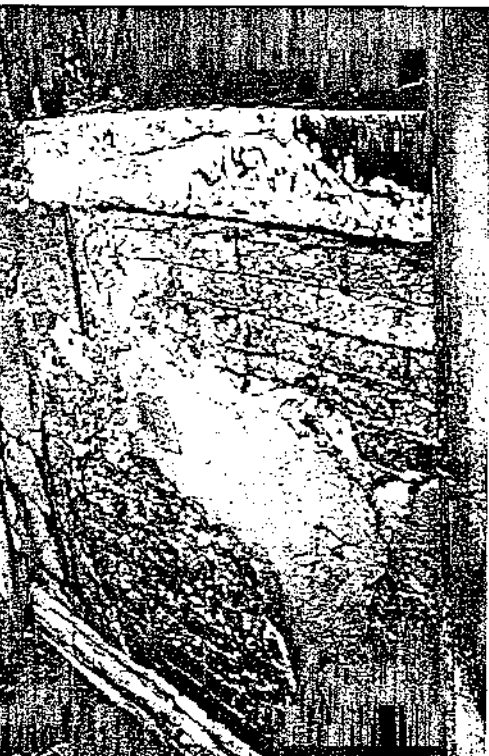
L'aumento di volume che consegue alla formazione di ettringite colloidale provoca l'espansione della malta; a questa espansione fa seguito un rigonfiamento e un distacco dell'intonaco o della parte corticale delle malte di allestimento. I frammenti di malta espulsi appaiono solidi e coerenti in quanto alla formazione di ettringite non corrisponde un decadimento delle caratteristiche meccaniche della malta, ma solo un rigonfiamento (figura 3).

FIGURA 3. INTONACO DEGRADATO PER FORMAZIONE DI ETRINGITE: LA MALTA SI RIGONFIA E SI STACCA DAL MURO; I RESIDUI DI INTONACO APPAIONO TUTTAVIA ANCORA CONSISTENTI.

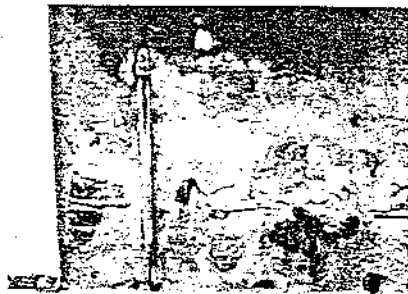
La formazione di thaumasite, invece, non è accompagnata da una significativa espansione, ma determina una drastica perdita di resistenza meccanica delle malte le quali diventano incoerenti e, quindi, facilmente dilavabili dalle acque piovane (figura 4).

FIGURA 4. INTONACO DEGRADATO PER FORMAZIONE DI THAUMASTITE: LA MALTA SI PRESENTA INCOERENTE E VIENE FACILMENTE DILAVATA.

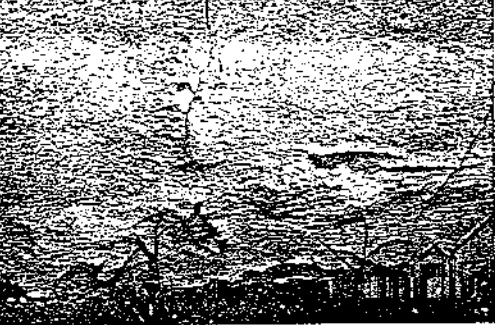
FIGURA 7. COMPARSA DI ROLLE E DISTACCO DELL'INTONACO DI CALCE E CEMENTO NELLE ZONE BASALI DELLA MURATURA.

zato per la ristrutturazione (figura 7), accompagnate da efflorescenze di colore biancastro. Il degrado descritto si è manifestato solo sulla superficie esterna del paramento murario rivolto a sud ed è risultato circoscritto ad una fascia di intonaco alta circa 1 metro a partire dal terreno. Sulle superfici di laterizio messe a nudo a seguito del distacco dell'intonaco apparivano consistenti formazioni cristalline di colore biancastro. Mediante l'analisi per diffrazione dei raggi X nei frammenti di intonaco ammalorato è stata rilevata la presenza di ettringite a conferma di un degrado per attacco solfatico in atto. Inoltre, le efflorescenze biancastre risultavano costituite esclusivamente da solfato di sodio e solfato di magnesio.

Il degrado, limitato alla parte bassa di muratura a contatto col terreno, ha fatto inizialmente pensare che ci si trovasse di fronte ad un problema di risalita capillare dell'acqua. Ciò avrebbe comportato necessariamente, per risolvere completamente il problema, la realizzazione di uno sbarramento orizzontale (o di un sistema di elettrosmosi) che bloccasse (o invertisse) la risalita dell'acqua. Le analisi chimiche effettuate su campioni di terreno prelevati nelle vicinanze della muratura degradata, però, non hanno riscontrato la presenza di solfati nel suolo. D'altra parte, risultava abbastanza singolare che la risalita capillare avvenisse esclusivamente su una parete muraria mentre le altre ne fossero completamente esenti. Parallelamente, un'indagine diffrattometrica eseguita su campioni di laterizio prelevati dalla muratura degradata ha evidenziato tracce consistenti di sali solfatici di sodio, potassio e magnesio, che, invece, non sono state ritrovate, se non in minor misura, nelle malte di allettamento.

In sostanza, per l'edificio in esame si può ipotizzare la seguente situazione: l'impresa che ha effettuato i lavori di ristrutturazione ha asportato l'intonaco originario ammalorato (sicuramente anch'esso per attacco solfatico) senza preoccuparsi del motivo che aveva provocato tale degrado. Durante i lavori di restauro per il rifacimento degli intonaci è stata impiegata una malta a base cementizia non in grado di resistere all'azione deleteria dei solfati. Il degrado è avvenuto esclusivamente in corrispondenza della parete rivolta a sud e limitatamente alle fasce più basse, perché questa zona è la più esposta a cicli di bagnatura (per effetto delle piogge), e di asciugatura (per effetto dell'irraggiamento solare che è massimo per le pareti esposte a sud). Questi cicli hanno

favorito inizialmente l'accumulo di acqua nella muratura, la quale nella successiva fase di evaporazione verso l'esterno ha trascinato con sé i sali solfatici contenuti nei laterizi, ponendoli a diretto contatto con la malta cementizia dell'intonaco. Questa situazione non si è verificata nelle altre pareti meno soggette a cicli di bagnatura-asciugatura, ma non è da escludere che il degrado non si possa verificare in futuro anche per questi paramenti.

Il ripristino delle stabiliture è stato effettuato sulla porzione di muratura degradata procedendo all'eliminazione dell'intonaco degradato mediante asportazione meccanica ed alla pulitura, mediante spazzole d'acciaio, della superficie dei laterizi da ogni deposito salino. Successivamente è stato applicato l'intonaco utilizzando per il confezionamento della malta un legante la cui resistenza al solfato è stata valutata preliminarmente mediante il saggio di Anstett. L'intonaco è stato applicato in tre fasi realizzando

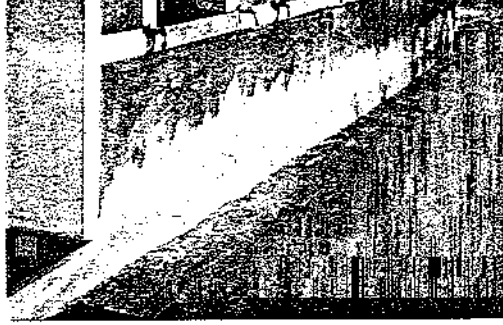
FIGURA 8. VISTA DELL'INTONACO DOPO LA REALIZZAZIONE DELLA FINITURA.

un rinzafo, uno strato di intonaco grezzo e uno strato di finitura (figura 8). Infine, dopo l'indurimento si è proceduto al rifacimento della integgiatura (figura 9).

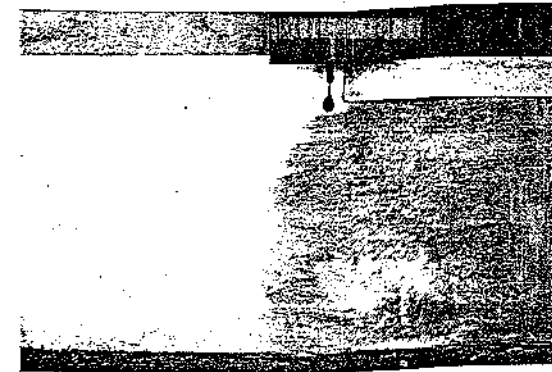
FIGURA 9. RIFACIMENTO DELLA TINTEGGIATURA.

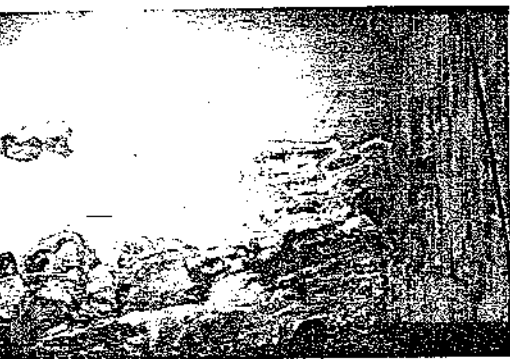
FIGURA 10. MACCHIA DI UMIDITÀ E VISTOSE EFFLORESCENZE SALINE SULL'INTONACO INTERNO.

Successivamente all'applicazione degli intonaci, in concomitanza con la stagione autunnale, sono comparse sulla superficie interna ed esterna dei muri vistose macchie di umidità accompagnate da efflorescenze saline (figure 10 e 11). Il problema ha interessato esclusivamente le pareti in muratura ricostruite con laterizi nuovi ed è stato osservato anche in corrispondenza di una ripresa effettuata a scuci-cuci - di una muratura vecchia - realizzata anch'essa con mattoni nuovi. La distribuzione delle macchie e delle efflorescenze risulta casuale con la presenza di zone umide sovrastanti zone completamente asciutte.

Le analisi diffrattometriche condotte su campioni di intonaco sano e di intonaco degradato hanno messo in evidenza nel campione degradato la presenza di thenardite e apthitalite (sali solfatici) che non si ritrovano nel campione sano. L'analisi quantitativa del solfato condotta sugli stessi campioni ha rilevato nel campione sano un contenuto di solfati dello 0,57% (espresso come  $SO_2$ ), coincidente con il contenuto "fisiologico" di solfati apportato nella malta da cemento; nel campione degradato, invece, il contenuto di  $SO_2$  è risultato del 3,35%, quindi 10 volte superiore al valore "fisiologico". Un'analoga analisi condotta sui laterizi nuovi e su quelli vecchi ha rilevato un contenuto di  $SO_2$  pari al 3,5% nei primi; nei vecchi mattoni, invece, sono state riscontrate solo tracce di solfati. I risultati ottenuti indicano che il degrado è stato promosso anche in questo caso dai solfati presenti nei laterizi, ed in particolare in quelli nuovi utilizzati per la ricostruzione delle murature. E' probabile, inoltre, che la comparsa delle efflorescenze, sia stata facilitata da un elevato assorbimento di acqua piovana in quanto l'intonaco esterno - costituito dal solo strato grezzo -

è privo dello strato di finitura e risulta, quindi, particolarmente poroso. L'acqua piovana penetrata durante le piogge, infatti, tende successivamente ad evaporare verso le due superfici, interna ed esterna della muratura, trascinandosi con sé i sali solfatici disciolti nei laterizi e depositandoli sulla superficie sottoforma di efflorescenze.

Per ovviare ai difetti estetici lamentati, in questo caso, è necessario attenuare il carico di umidità presente nelle murature agendo in due direzioni. Occorre applicare uno strato di finitura esterno che, impedisca all'acqua piovana di penetrare nella muratura, ma allo stesso tempo consenta lo smaltimento sottoforma di vapore dell'umidità contenuta all'interno; ciò può essere realizzato completando l'intonaco, ancora allo stato grezzo, con uno strato di finitura realizzato con una malta solfato-resistente e macroporosa sul quale, ad indurimento avvenuto occorrerà applicare un protettivo idrorepellente a base di alchil-alcoisi silani. Il trattamento silanico ha la capacità di impedire all'acqua piovana di venire assorbita dalla muratura, senza però costituire una barriera impermeabile per l'acqua che in forma di vapore migra dall'interno del muro verso l'esterno. L'applicazione dell'intonaco macroporoso con finitura idrorepellente consentirà di non aggravare il carico di umidità all'interno della muratura evitando un eccessivo "movimento" dei sali solfatici all'interno della stessa. Gli eventuali sali trasportati dai mattoni verso la superficie esterna, per effetto della sola trasmissione del vapore prodotto all'interno del fabbricato, potranno essere "ospitati" all'interno delle cavità dell'intonaco macroporoso, evitando l'insorgere di pressioni di cristallizzazione distruttive per lo strato di finitura. Inoltre, la resistenza intrinseca del legante ai solfati eviterà l'insorgere di reazioni chimiche espansive legate alla formazione di ettringite e thaumasite.

Un'ulteriore precauzione, tesa ad evitare l'assorbimento dell'umidità prodotta all'interno a causa delle attività domestiche, è quella di realizzare all'interno un contornuro in laterizio forato che formi un intercapedine con la muratura presente e nella quale dovrà essere inserita la barriera al vapore.

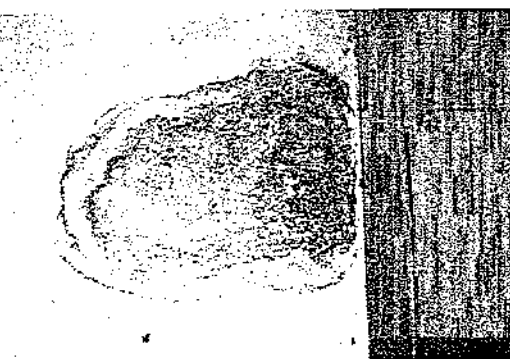
FIGURA 11. PARTICOLARE DELLE MACCHIE E DELLE EFFLORESCENZE SALINE IN CORRISPONDENZA DELLA SPALLETTA DI UNA FINESTRA.

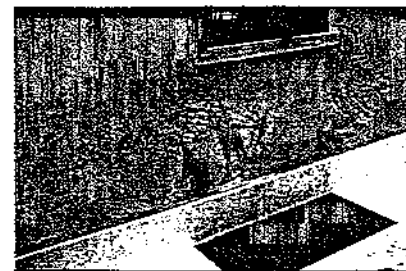
FIGURA 12. PRESENZA DI MACCHIE IN FORMA DI STRIATURE AD ALZONI SULL'INTONACO A MARMORINO.

Prima che fossero ultimati i lavori di costruzione dell'edificio, sugli intonaci esterni sono iniziate ad apparire macchie di colore marrone scuro particolarmente evidenti data la colorazione giallo-crema del marmorino (figura 12). Tali macchie risultano più evidenti e maggiormente diffuse nelle zone delle facciate più direttamente esposte all'azione dell'acqua piovana. In alcuni punti le macchie scure si sono manifestate in corrispondenza di microfessurazioni del marmorino (figura 13), mentre in altri hanno assunto la forma di piccoli aloni. Alcune macchie sono state rilevate anche sulla superficie di un intonaco interno realizzato in corrispondenza di una parete piena, comunicante con l'esterno, che per lungo tempo era rimasta non intonacata sulla superficie esterna.

Le analisi diffrattometriche condotte su campioni di finitura a marmorino macchiato hanno rilevato la presenza di gesso che, invece, non si ritrova nel marmorino privo di difetti. Le diffrattometrie, inoltre, hanno escluso la presenza di sali solfatici nello strato grezzo di intonaco a ciocciopesto. E' stata, quindi, effettuata un'analisi quantitativa del solfato sui laterizi rilevando una percentuale di solfati (espressa come  $SO_2$ ) pari all'1,5%, che risulta 30 volte superiore al limite massimo ammesso dal Regio Decreto per i laterizi.

Anche in questa situazione, quindi, i difetti lamentati sono da ascrivere alla presenza eccessiva di solfati nei laterizi.

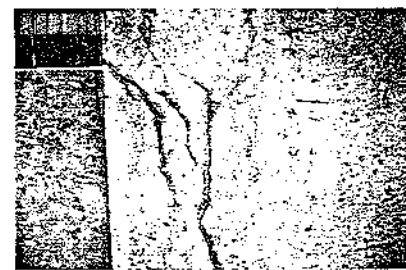
FIGURA 13. MACCHIE SULL'INTONACO A MARMORINO IN CORRISPONDENZA DI MICROFESSURAZIONI DELL'INTONACO.
