Durabilità del calcestruzzo

SIA Documentazione D 007

Analisi del calcestruzzo in laboratorio

M. Collepari, Ancona

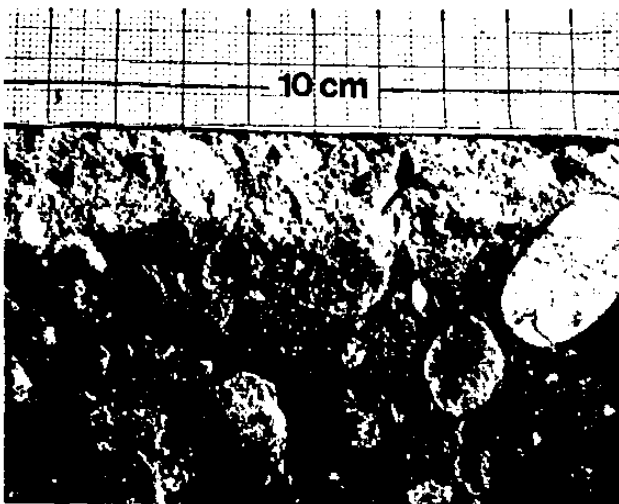
Per evidenziare la presenza in atto del fenomeno della "carbonatazione" si può ricorrere ad un test colorimetrico utilizzando il fatto che una soluzione acquosa di fenolnaftalina si colora in rosso se viene messa a contatto con calcestruzzo molto alcalino ($pH > 10,2$) per la presenza di $Ca(OH)_2$, ed appare incolore se viene a contatto con un calcestruzzo che per effetto della "carbonatazione" non presenta tracce di $Ca(OH)_2$ essendo questo completamente trasformatosi in $CaCO_3$ ($pH \leq 8,6$). La Tavola 5 mostra il diverso colore che assume un provino di calcestruzzo immerso in una soluzione acquosa di fenolnaftalina: nella parte più esposta all'aria dove la carbonatazione si è verificata il provino appare chiaro, mentre nella parte rivolta verso l'interno il provino si colora in rosso. La demarcazione tra i due colori indica, rispetto alla superficie esposta all'aria, lo spessore di calcestruzzo carbonatato e quindi non più capace di proteggere i ferri dalla corrosione. Naturalmente se, in una carota estratta da una struttura in calcestruzzo armato, tutto il copriferro appare incolore, ciò indica che i ferri di armatura sono potenzialmente più

Tavola 5 Calcestruzzo diversamente colorato dalla fenolnaftalina per effetto della parziale carbonatazione. La zona più chiara corrisponde al calcestruzzo penetrato dall'anidride carbonica.

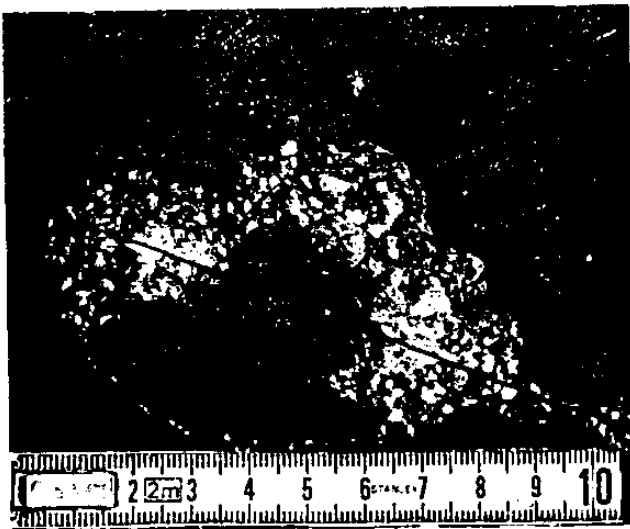
Tavola 7 Provino di calcestruzzo proveniente da una pavimentazione degradata per effetto del pop-aut causato da un granulo di inerte reattivo.

Qualora la presenza di aggregati reattivi sia limitata a pochi granuli, per lo più situati in vicinanza della superficie esposta all'umidità, si verifica il fenomeno del "pop-out" consistente nel sollevamento o espulsione di un'areola di calcestruzzo attorno al granulo reattivo. La Tavola 7 illustra un campione di pavimento in calcestruzzo nel quale é in atto un fenomeno di "pop-out". Sezionando il campione attraverso la zona di calcestruzzo sollevato si può evidenziare il granulo dell'aggregato reattivo fonte del fenomeno degradante (Tavola 8). Un prelievo del granulo consentirà, mediante un'analisi chimica e diffrazione dei raggi X di confermare la diagnosi. L'assenza di solfato nel granulo di aggregato porterà ad escludere che il fenomeno sia stato provocato

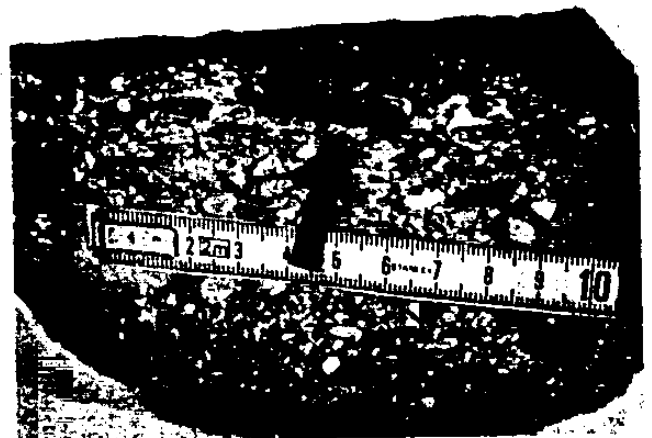
Tavola 8 Sezione del provino della Tavola 7 illustrante l'inerte reattivo che ha causato il pop-aut.

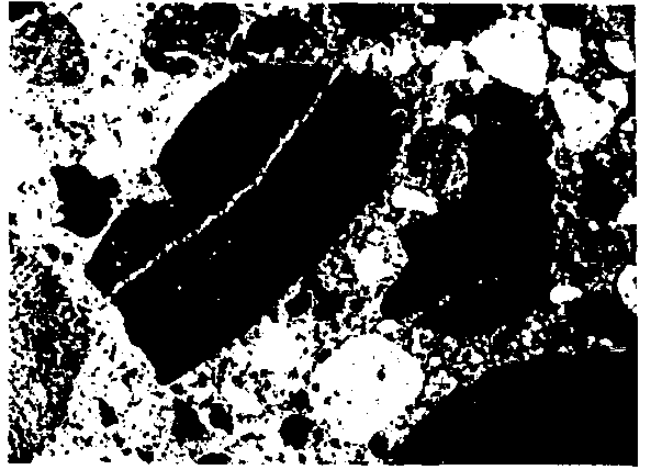
Tavola 10 Provino di calcestruzzo privo di microbolle di aria osservate al microscopio ottico.

umidità) la diagnosi deve essere supportata da un'osservazione al microscopio ottico della matrice cementizia: l'assenza di microbolle d'aria (Tavola 10) confermerà la diagnosi del degrado da gelo-disgelo, anche se la sola presenza di microbolle d'aria (Tavola 11) non può necessariamente escludere che la degradazione sia stata provocata dai cicli di gelo-disgelo, in quanto occorre verificare che la dimensione delle microbolle e la loro reciproca distanza siano entrambe di adeguato valore (100-200 micron).

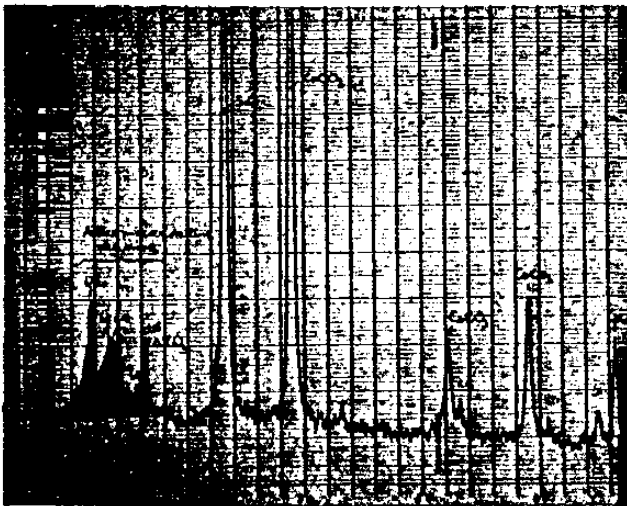
dalla accidentale presenza di gesso o anidride (CaSO_4) dell'aggregato. La presenza di una banda diffusa intorno ai 22°C nel diffrattogramma ai raggi X (Tavola 9) confermerà la presenza in atto della reazione alcali-aggregato dovuta a silice amorfa. Infine un'analisi chimica del contenuto in alcali della pasta cementizia intorno all'inerte potrà fornire altre utili conferme circa la effettiva causa del degrado.

Tavola 9 Diffrattogramma dei raggi X con banda diffusa intorno a 22°C e corrispondente a silice reattiva.
