INGENIO, 18 Agosto 2018, “Ponte di Genova: alcune considerazioni sul calcestruzzo e gli agenti esterni che ne hanno ridotto la durabilità”

Ponte Morandi: un degrado già dopo 15 anni dalla costruzione

Il restauro dei pilastri del ponte sul Polcevera

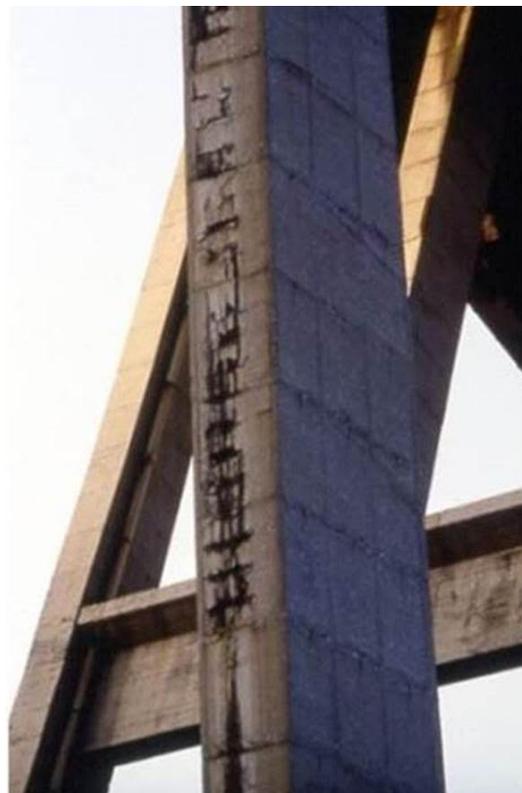
Tornando a Morandi, il suo ponte crollato il 14 Agosto di quest'anno, per un difetto che sembra coinvolgere gli stralli, presentava già gravi condizioni di degrado del copriferro con le armature metalliche in vista nei pilastri dopo circa 15-20 anni dalla costruzione. Le cause del degrado

ancora una volta sono dovute all'adozione di un calcestruzzo di mediocre qualità e poroso, e di un copriferro di ridotto spessore penetrato rapidamente dagli agenti aggressivi dell'ambiente. Anche in questo caso il progettista Morandi ha ignorato che il ponte si trovava in prossimità della costa marina (oggi diremo in "classe di esposizione XS1") dalla quale per trascinamento eolico la salsedine marina ricca di cloruri lambisce le strutture in c.a. e c.a.p. del ponte. A questo noto agente aggressivo (capace di penetrare un copriferro poroso e di ridotto spessore, per arrivare a corrodere le armature metalliche) occorre aggiungere altri agenti aggressivi dovuti alla presenza, sempre a circa 1 km dal viadotto, all'interno dell'area portuale di Genova, di un altoforno dell'Ilva i cui scarichi emettevano, probabilmente, gas come CO₂ ed SO₂ molto pericolosi per la salvaguardia del copriferro.

Fig.1 Espulsione del copriferro a seguito della corrosione dei ferri

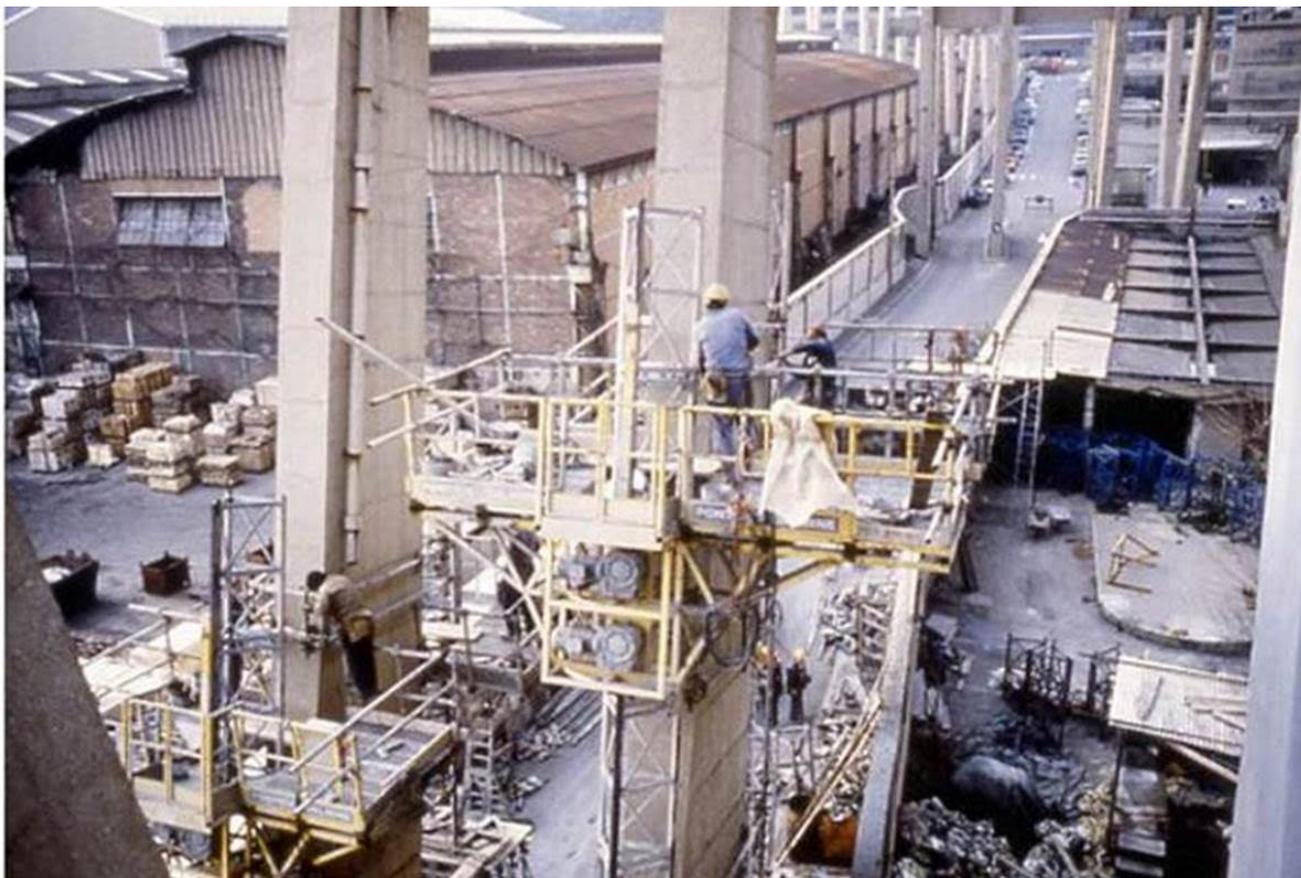
Fig.2 Rimozione del coprifermo danneggiato

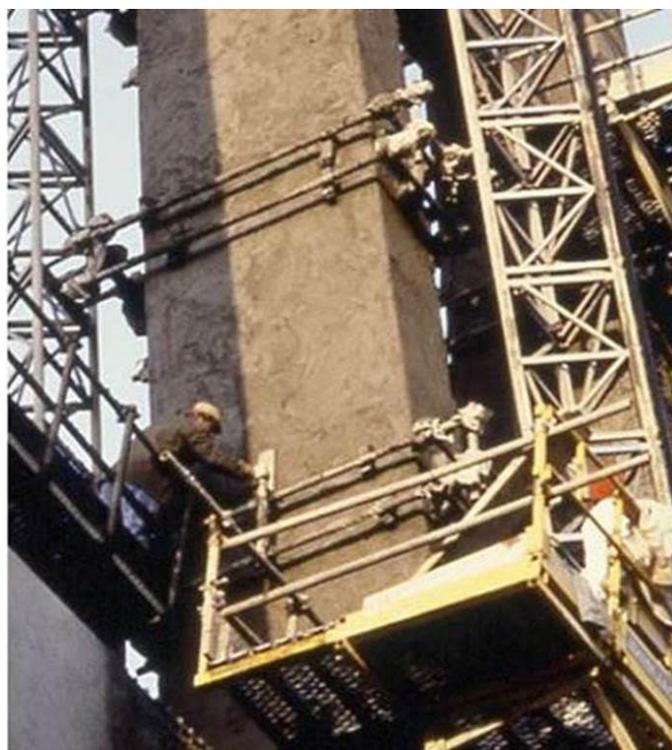
Fig.3 Applicazione della malta Emaco S88

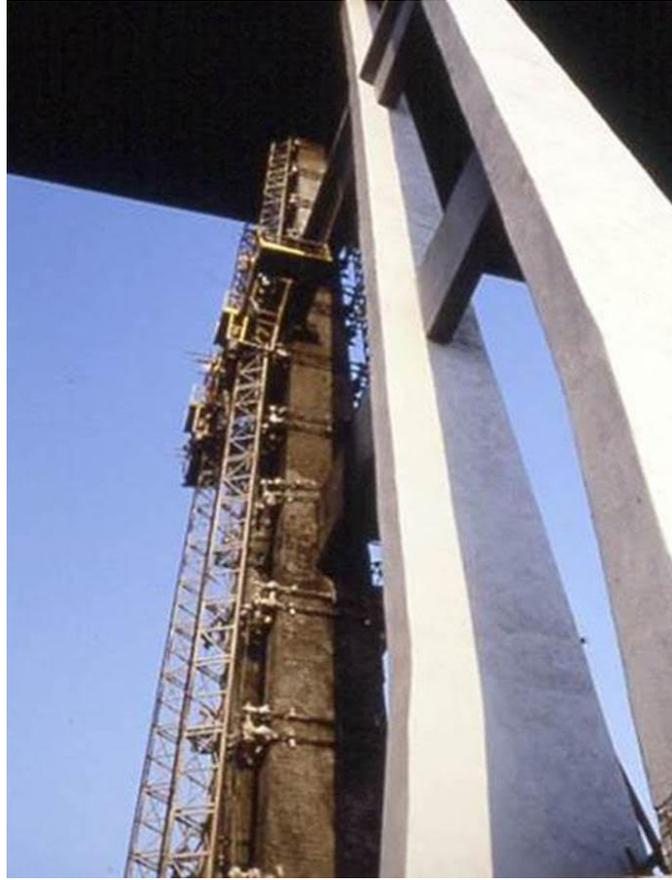
Fig. 4 Sulla sinistra si vede un pilastro in fase di restauro con Emaco S88; sulla destra si trovano due pilastri restaurati e rivestiti con la vernice di Emaco Bianco

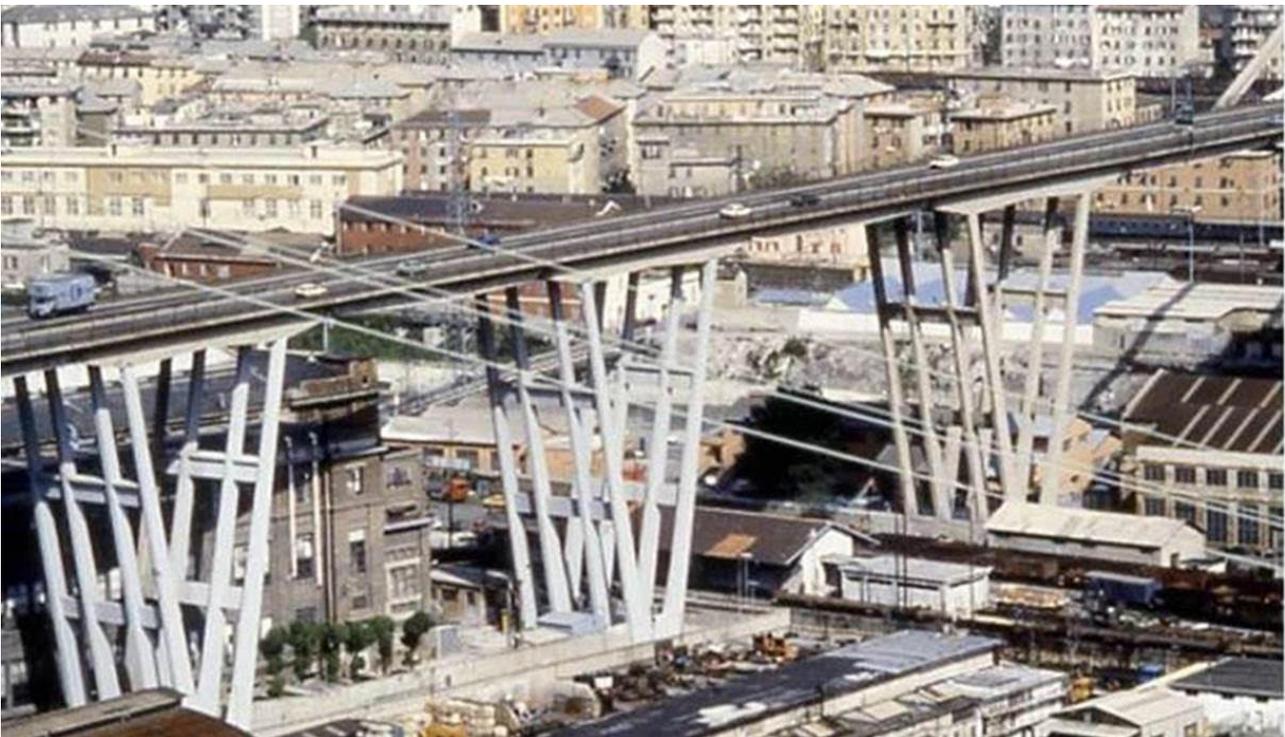
Fig.5 Vista di un gruppo di pilastri restaurati e colorati in bianco

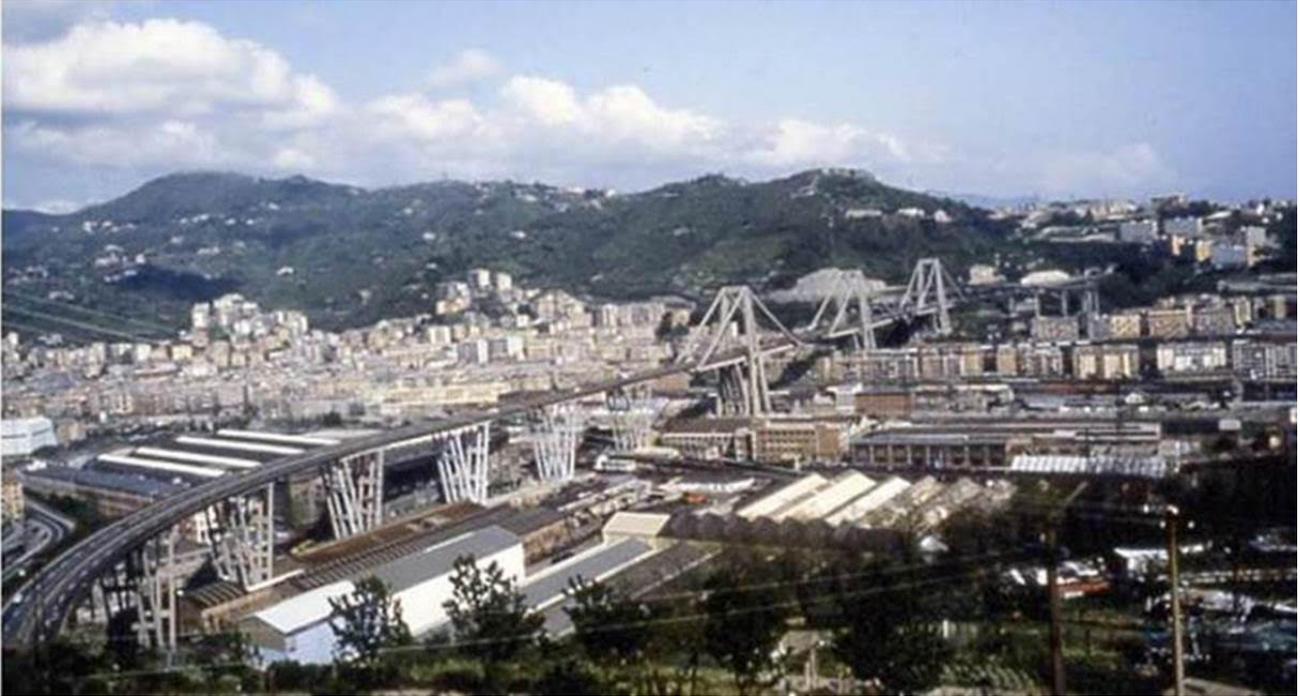
Fig.6 Vista del ponte sul Polcevera con tutti i pilastri restaurati e verniciati in bianco prima del crollo
