# IL DEGRADO DELLE MURATURE CAUSATO DAI SOLFATI PRESENTI NEI LATERIZI

## analisi di tre "case histories"

Luigi Coppola,\* Roberto Troli\*

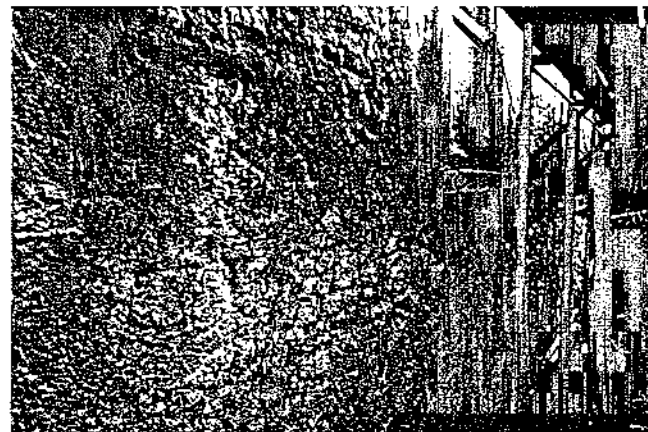
FIGURA 6. INTONACO REALIZZATO CON MALTA DI COCCIOPESTO. SI NOTI LA CLASSICA COLORAZIONE ROSSO MATRONE DELL'INTONACO.

aggiunta o in sostituzione delle sabbie (figura 6). Nelle malte a base di cocciopesto i laterizi finemente macinati acquistano proprietà pozzolaniche che li rendono, cioè, capaci di reagire con l'idrossido di calcio, formando composti chimici molto simili a quelli che si ottengono dall'idratazione del cemento Portland. Pertanto, realizzando una malta con calce aerea (idrossido di calcio) e cocciopesto, si ottiene un materiale che possiede discrete proprietà idrauliche, in grado di resistere al dilavamento da parte delle acque meteoriche e, quindi, è utilizzabile anche per la realizzazione di intonaci esterni.
