LA DIAGNOSI DEL DEGRADO DELLE STRUTTURE IN CALCESTRUZZO

LUIGI COPPOLA (*)

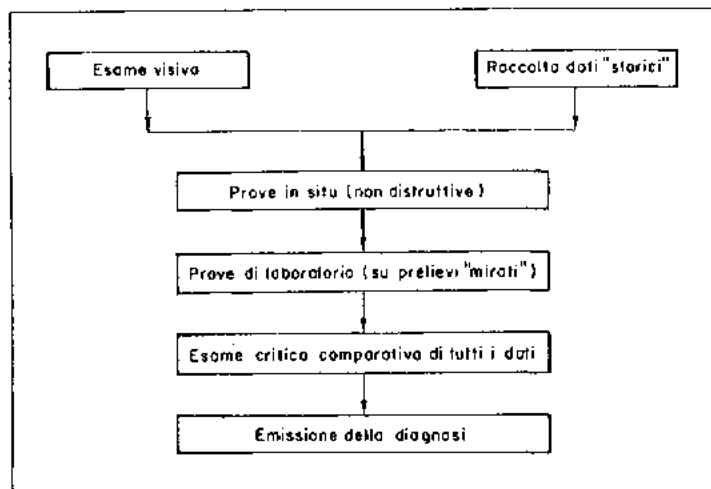
Fig. 1 - Schematizzazione del processo diagnostico.

In linea di massima si può prevedere che almeno quattro sono le operazioni - non necessariamente tutte sempre richieste - attraverso le quali occorre procedere per arrivare all'emissione di una diagnosi del degrado che ha coinvolto un'opera in calcestruzzo. Nella Fig. 1 sono schematicamente indicate queste quattro operazioni (esame visivo, raccolta dei dati «storici», prove *in situ* e prove di laboratorio) e le loro relative connessioni.

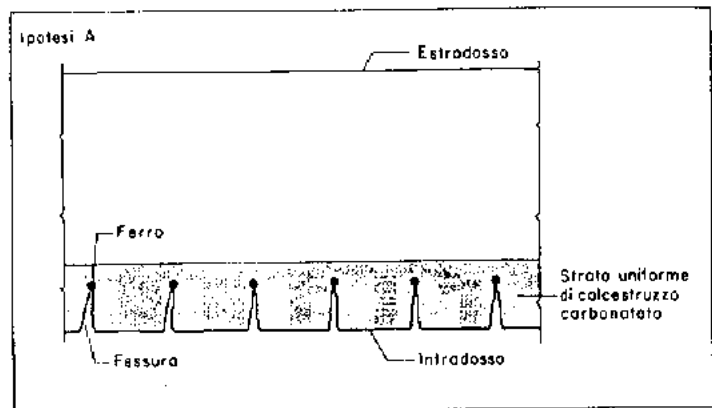
Fig. 2 - La carbonatazione ha provocato l'ossidazione dei ferri e quindi la fessurazione del copriferro.

- a) carbonatazione *uniforme* del copriferro;
- b) ossidazione (e rigonfiamento) dei ferri;
- c) fessurazione del copriferro di calcestruzzo in corrispondenza dei ferri;
- d) trasporto della ruggine in superficie (macchie).

Ipotesi A: profondità di carbonatazione uniforme e maggiore dello spessore di copriferro (Fig. 2);

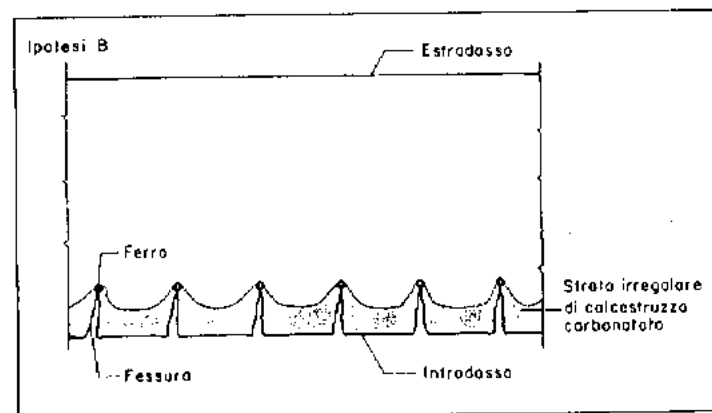
Fig. 3 - La fessurazione (per carichi dinamici) ha provocato l'ossidazione dei ferri ed una irregolare carbonatazione localizzata.

- a) fessurazione del copriferro all'intradosso per effetto dei carichi dinamici provocati dal passaggio dei mezzi di trasporto;
- b) ossidazione dei ferri in corrispondenza delle zone fessurate accompagnata da carbonatazione *localizzata*;
- c) trasporto della ruggine in superficie (macchie).

Ipotesi B: profondità di carbonatazione irregolare e maggiore dello spessore di copriferro solo in corrispondenza delle fessure (Fig. 3).

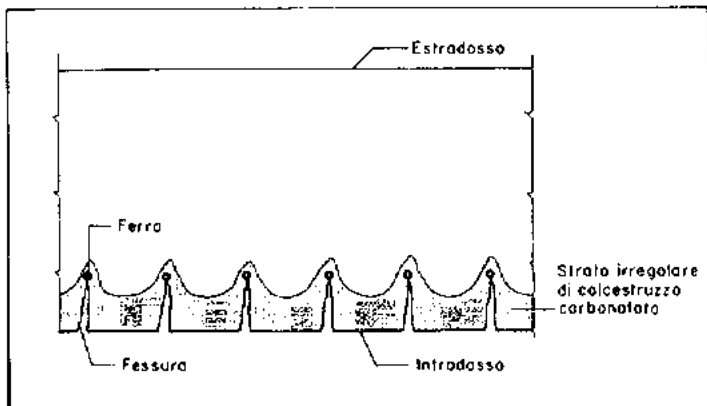
Fig. 4 - Come nel caso ipotizzato in Fig. 3 ma con rilevamento tardivo della profondità di carbonatazione rispetto all'innesco del degrado.

Val la pena di sottolineare che, nel caso sia l'ipotesi B la causa che ha promosso il degrado, il profilo della carbonatazione, pur irregolare e più profondo in corrispondenza delle fessure, potrebbe presentarsi ovunque maggiore dello spessore di copriferro a causa di un prelievo effettuato tardivamente rispetto all'innesco del degrado in atto (Fig. 4).

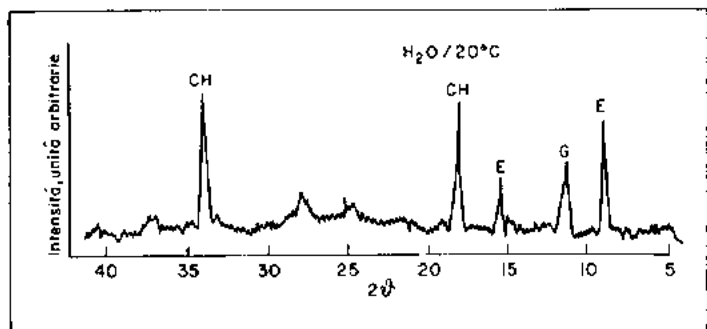
Fig. 5 - Diffattogramma ai raggi X di una pasta di cemento prelevata da calcestruzzo degradato da attacco solfatico: G indica il picco del gesso ed E quello dell'ettringite.

Un'analisi qualitativa per diffrazione dei raggi X sul calcestruzzo (possibilmente privato dei suoi inerti e prelevato da una zona di sicuro degrado) confermerà o meno la presenza di $\text{CaSO}_4 \cdot 2\text{H}_2\text{O}$, (gesso biidrato), di $\text{C}_3\text{A} \cdot 3\text{CaSO}_4 \cdot 32\text{H}_2\text{O}$ (ettringite) e/o di $\text{CaSO}_4 \cdot \text{CaCO}_3 \cdot \text{CaSiO}_3 \cdot 15\text{H}_2\text{O}$ (thaumasite). In genere il gesso e l'ettringite presenti in una pasta di cemento «giovane» (meno di una settimana), per la presenza del solfato di calcio come regolatore della presa del cemento, non sono più rilevabili con i raggi X in una pasta di cemento «matura». La Fig. 5 mostra un esempio di diffrattogramma in un campione di calcestruzzo (privato grossolanamente degli inerti grossi) degradato per effetto dell'attacco solfatico: nel diffrattogramma appaiono molto evidenti i picchi relativi al gesso, all'ettringite ed alla thaumasite non riscontrabili invece in una pasta di cemento non attaccata dal solfato (Fig. 6).

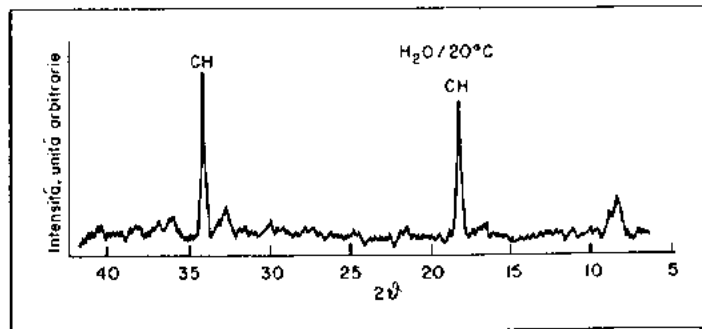
Fig. 6 - Diffattogramma di una pasta di cemento prelevata da calcestruzzo non degradato da attacco solfatico.

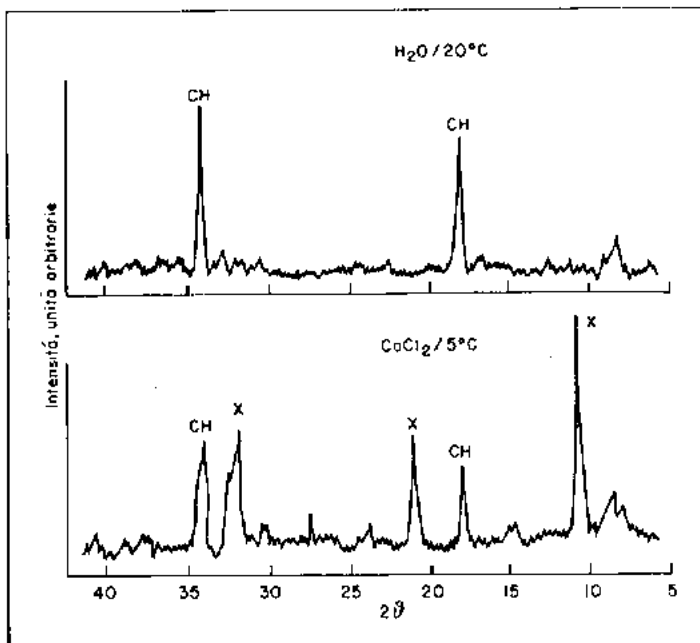
Fig. 7 - Diffrattogramma di una pasta di cemento integra (a) ed attaccata da CaCl_2 (b); CH indica i picchi della calce che diminuiscono in favore di quelli del $3\text{CaO} \cdot \text{CaCl}_2 \cdot 15\text{H}_2\text{O}$ contrassegnato con X.

L'analisi per diffrazione dei raggi X (Fig. 7) su un campione prelevato nello strato di calcestruzzo penetrato dal cloruro consente di evidenziare l'eventuale formazione di ossicloruro ($3\text{CaO} \cdot \text{CaCl}_2 \cdot 15\text{H}_2\text{O}$) responsabile del severo degrado del calcestruzzo esposto al trattamento di sali disgelanti a base di

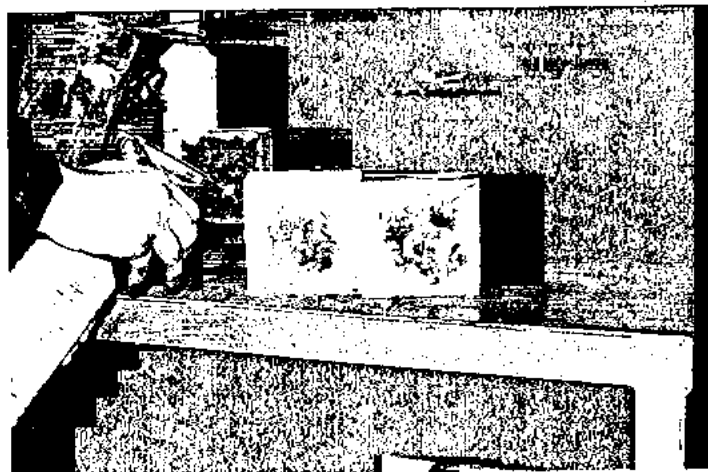
Fig. 9 - Calcestruzzo diversamente colorato dalla fenolftaleina per effetto della parziale carbonatazione. La zona più chiara corrisponde al calcestruzzo penetrato dall'anidride carbonica.

Per evidenziare la presenza in atto del fenomeno della «carbonatazione» si può ricorrere ad un *test* colorimetrico utilizzando il fatto che una soluzione acquosa di fenolfaleina si colora in rosso se viene messa a contatto con calcestruzzo molto alcalino ($\text{pH} > 10.2$) per la presenza di $\text{Ca}(\text{OH})_2$, ed appare incolore se viene a contatto con un calcestruzzo che per effetto della «carbonatazione» non presenta tracce di $\text{Ca}(\text{OH})_2$ essendo questo completamente trasformato in CaCO_3 ($\text{pH} < 8.6$). La Fig. 9 mostra il diverso colore che assume un provino di calcestruzzo immerso in una soluzione acquosa di fenolfaleina: nella parte più esposta all'aria, dove la carbonatazione si è verificata, il provino appare chiaro, mentre nella parte rivolta verso l'interno il provino si colora in rosso. La demarcazione tra i due colori indica, rispetto alla superficie esposta all'aria, lo spessore di calcestruzzo carbonatato e quindi non più capace di proteggere i ferri dalla corrosione. Naturalmente se in una carota, estratta da una struttura in calcestruzzo armato, tutto il copriferro appare incolore, ciò indica che i ferri di armatura sono potenzialmente esposti al processo di corrosione ancorché non ancora evidente. La corrosione, in realtà, verrà innescata con l'apporto di aria umida (ossigeno + acqua) necessaria ad alimentare la trasformazione di ferro metallico in ruggine [3].

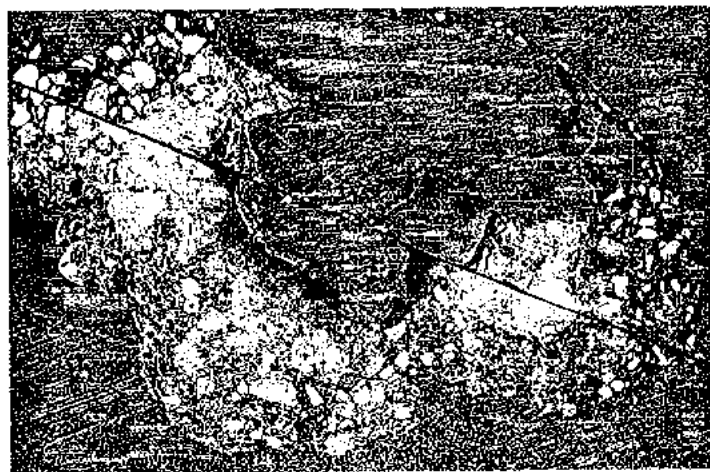
Fig. 11 - Pavimentazione degradata per effetto del pop-out causato da un granulo di aggregato reattivo.

La Fig. 11 illustra un campione di pavimento in calcestruzzo nel quale è in atto un fenomeno di *pop-out*. Estrahendo il frammento di *pop-out* si possono evidenziare i granuli dell'aggregato reattivo fonte del fenomeno degradante (Fig. 12). Un prelievo del granulo consentirà, mediante un'analisi chimica e diffrazione dei raggi X, di confermare la diagnosi. L'assenza di solfato nel granulo di aggregato porterà ad escludere che il fenomeno sia stato provocato dalla accidentale presenza di gesso ($\text{CaSO}_4 \cdot 2\text{H}_2\text{O}$) o anidrite (CaSO_4) nell'aggregato. La presenza di una banda diffusa intorno ai 22° nel diffrattogramma ai raggi X confermerà la presenza in atto della reazione alcali-aggregato dovuta a silice amorfa. Infine, un'analisi chimica del contenuto in alcali della pasta cementizia, confezionata con cemento Portland, intorno all'inerte potrà fornire altre utili conferme circa l'effettiva causa del degrado.

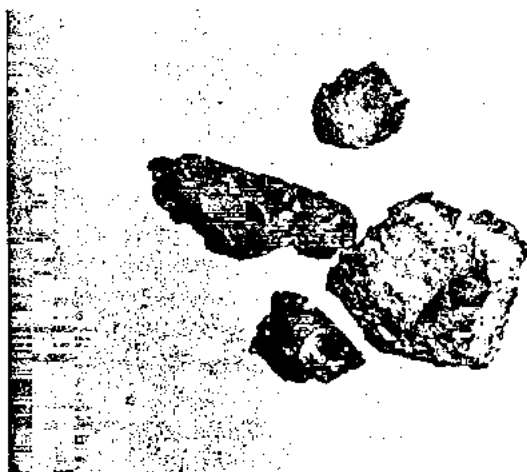
Fig. 12 - Pop-out del pavimento della Figura 11 con i granuli dell'aggregato reattivo parzialmente attaccati allo spolvero della pavimentazione.
