# PROPOSTA DI MODIFICA DELLA NORMA UNI 7928 PER UNA ESTENSIONE ALLE PROVE IN SITO

L. COPPOLA\*, A. BORSOI\* E M. COLLEPARDI\*

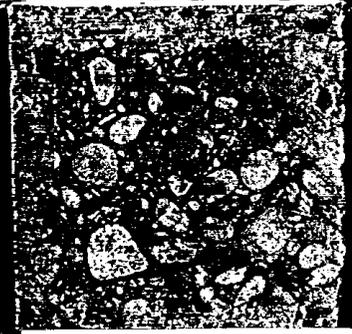
Fig. 2

**Fig. 2 - Assenza di cloruri. Provini di calcestruzzo conservati costantemente in camera di carbonatazione per 28 giorni. A sinistra il provino trattato con fenolftaleina (risponso corretto sulla penetrazione di CO<sub>2</sub>); al centro il provino trattato con fluoresceina e nitrato di argento (risponso errato sulla penetrazione del cloruro); a destra il provino trattato con idrossido di sodio, fluoresceina e nitrato di argento (risponso corretto sulla penetrazione del cloruro).**

PROVINI DI CALCESTRUZZO CONSERVATI  
COSTANTEMENTE IN CAMERA DI CARBONATAZIONE  
PER 28 GIORNI (ASSENZA DI CLORURI)

INDICATORE COLORIMETRICO:  
- FENOLFTALEINA

INDICATORE COLORIMETRICO:  
- FLUORESCINA  
- NITRATO D'ARGENTO

INDICATORE COLORIMETRICO:  
- IDROSSIDO DI SODIO  
- FLUORESCINA  
- NITRATO D'ARGENTO

Pertanto, al fine di eliminare l'errore che si potrebbe commettere spruzzando direttamente la soluzione di fluoresceina e nitrato di argento su una carota di calcestruzzo estratta da una struttura carbonatata, è stata impiegata una terza soluzione con l'obiettivo di ripristinare l'alcalinità del calcestruzzo. A questo scopo è stata spruzzata una soluzione acquosa al 6% di idrossido di sodio ( $\text{NaOH}$ ) sulla superficie di taglio del provino di calcestruzzo prima del trattamento con fluoresceina e nitrato di argento. Come si può notare in Fig. 2, grazie all'impiego congiunto della soluzione di idrossido di sodio, fluoresceina e nitrato d'argento, il provino di calcestruzzo assume la corretta colorazione marrone scuro su tutta la superficie di taglio, indice che il calcestruzzo non è interessato dalla penetrazione del cloruro.
